## Commune d'ALLEMONT

### Avis sur les aléas impactant la parcelle AD 485

Date de diffusion : 11/09/2017

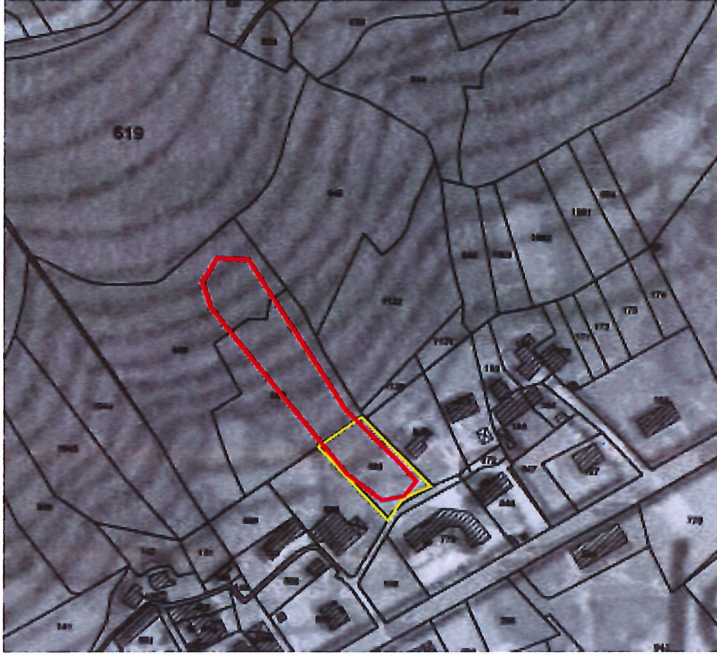
**Fiche évènements BDRTM** : 1 évènement recensé sur le site. Il s'agit d'une coulée de boue survenue en janvier 1984. La coulée s'est déclenchée vers 800m d'altitude et a fini sa course vers 720m, au niveau de la parcelle AD 485. Dépôts de faible épaisseur (1m) avec un étalement sur 30m de large.

Figure 2: localisation approximative du phénomène de janvier 1984

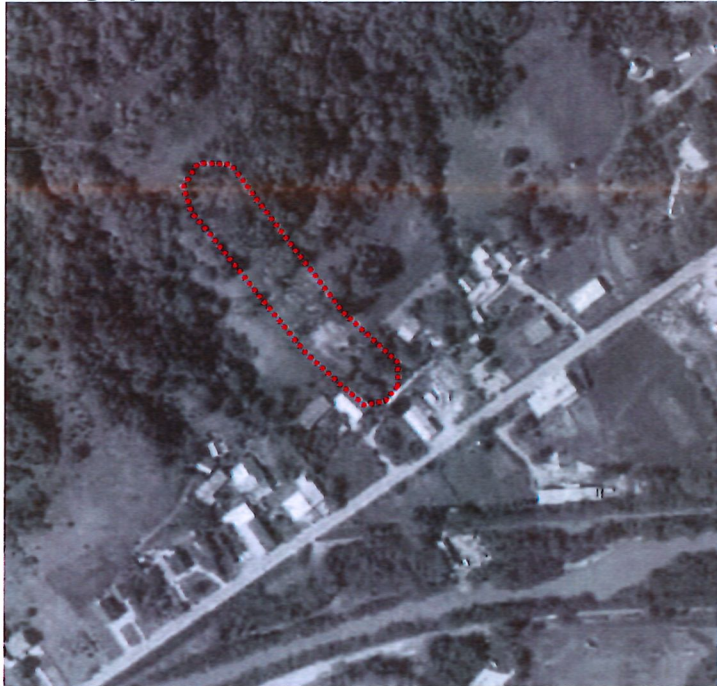
Figure 3: photographie IGN de 1982. Des traces assez nettes d'une coulée de boue sont identifiables à l'emplacement du phénomène « de 1984 ». Il semble qu'il y ait eu confusion dans les dates et que cette coulée de boue date de **janvier 1982** (la fiche-événement sera corrigée ainsi que les données de la BDRTM). Le versant présente déjà un aspect boisé, mais moins dense qu'en 2015 (cf. figure suivante). La coulée est partie dans le taillis entre 780 et 800m d'altitude, a traversé de manière désorganisée les terrains agricoles en cours d'enfrichement, puis s'est diffusée dans la parcelle AD 485. L'ampleur et l'intensité du phénomène semblent limitées d'après la photographie. Les photographies IGN de 1983 et de 1985 ne font plus apparaître le phénomène. Si la coulée de boue s'était produite en 1984, elle aurait encore été partiellement visible en 1985.

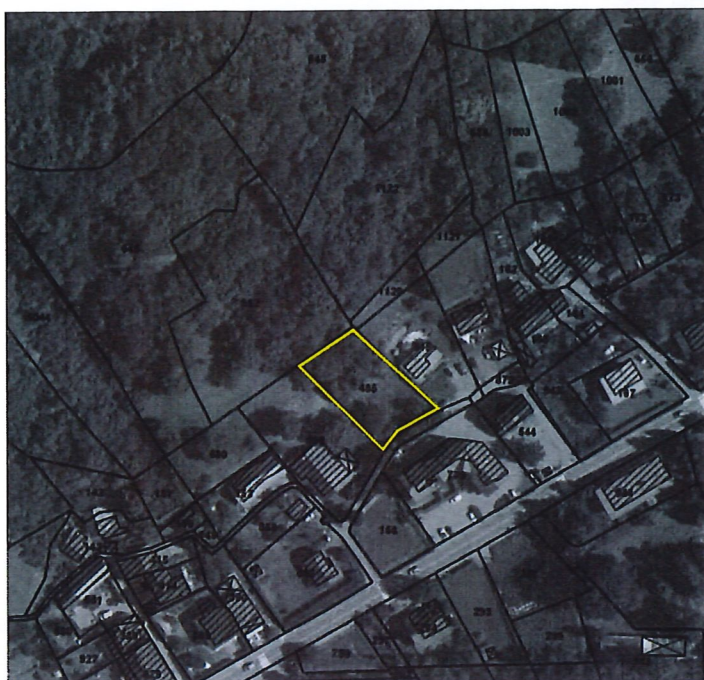
Figure 4: photographie IGN de 2015. Le versant est désormais intégralement boisé en amont de la parcelle.
