Mise en conformité des captages d'eau potable

Captage du Rocher du Collomb

Rapport Hydrogéologique

Novembre 2011

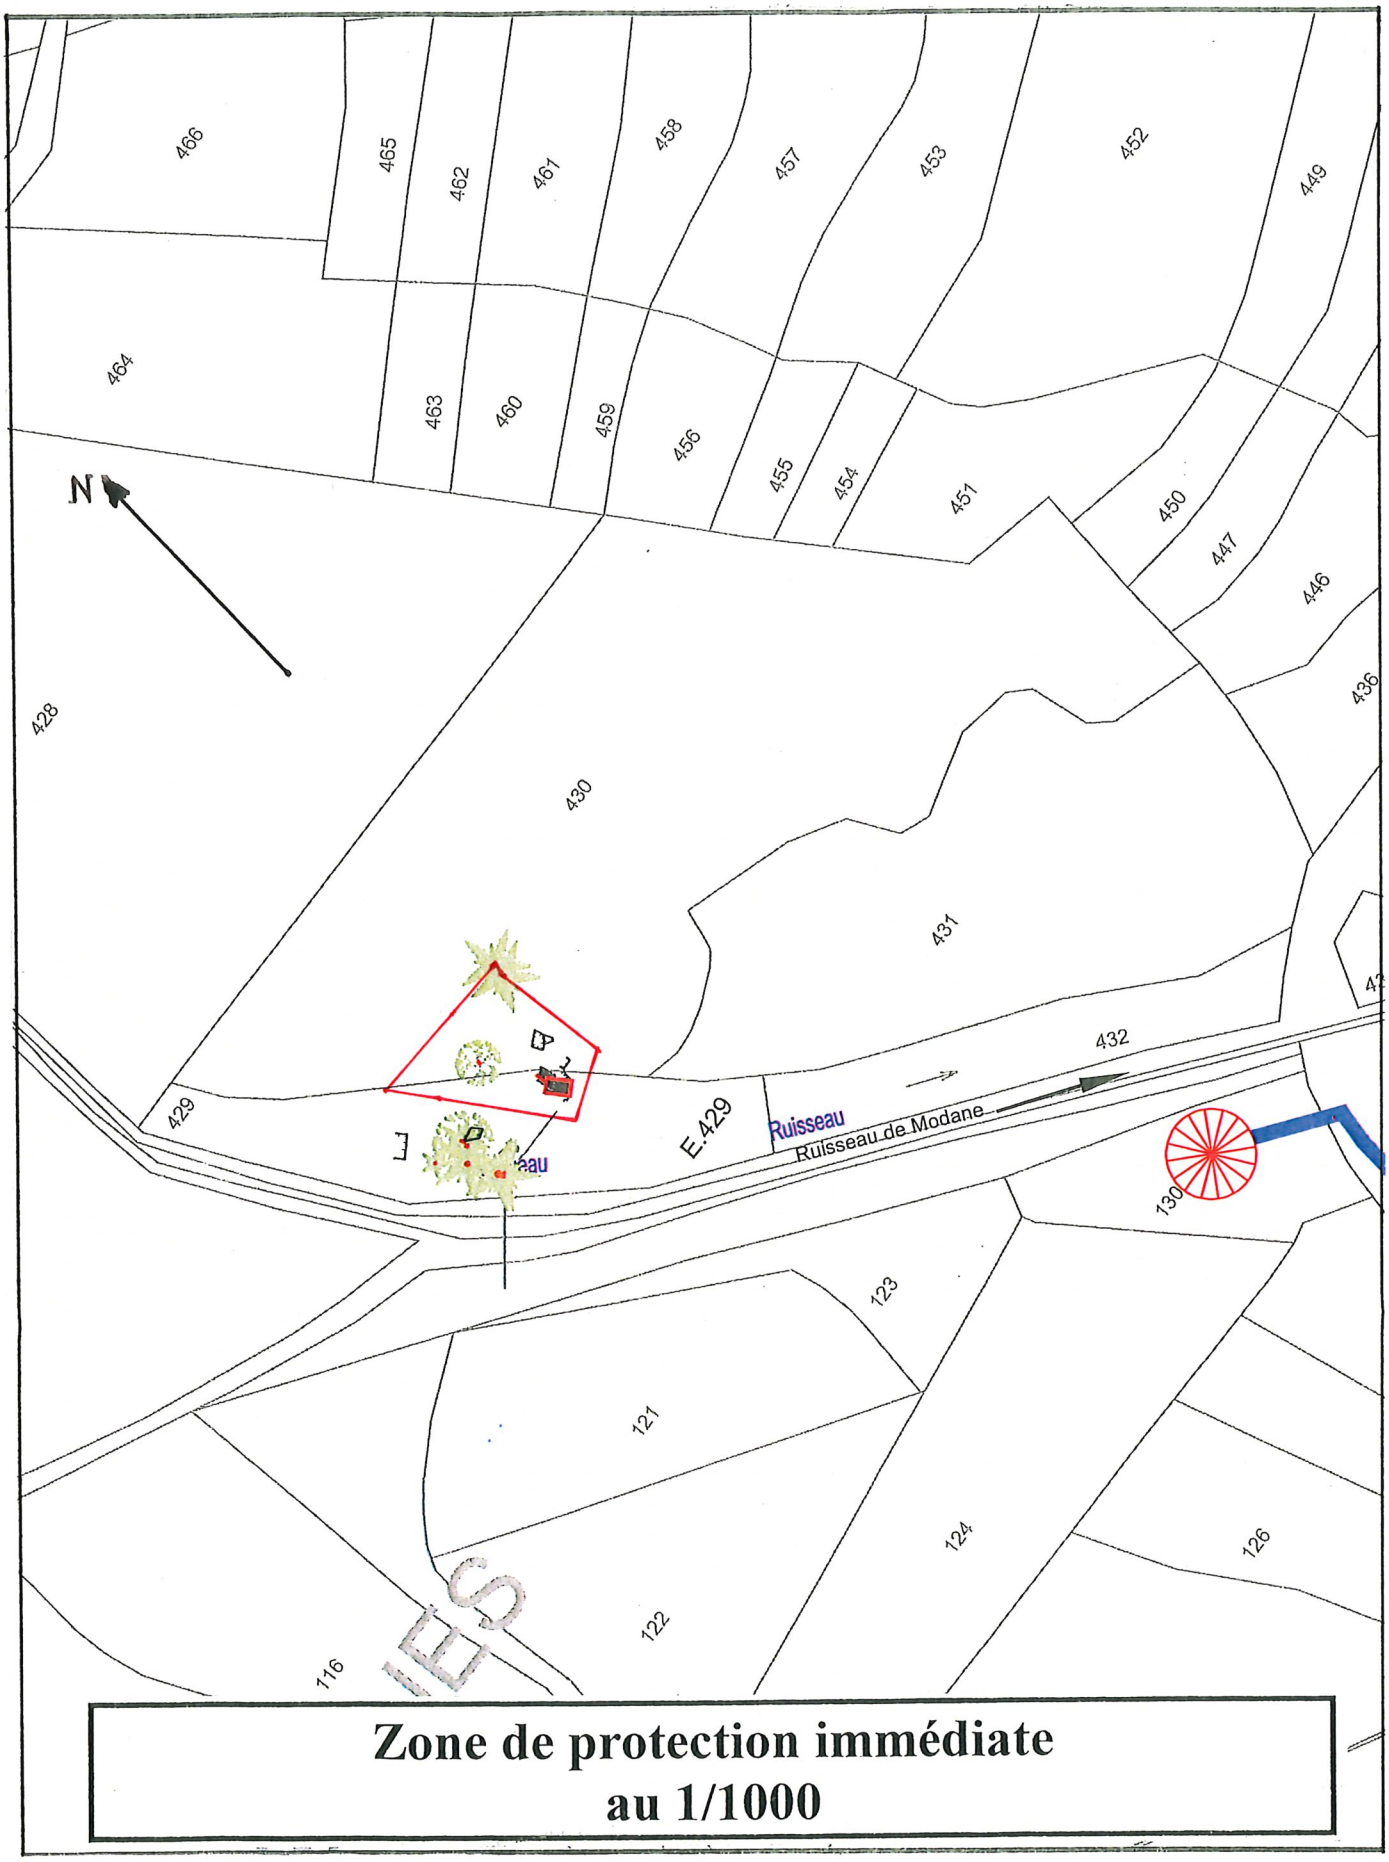
Zone de protection immédiate
au 1/1000

721 Zone de protection immédiate

Cette dernière sera acquise en pleine propriété. Elle correspond à la protection directe de l'ouvrage de captage et de ses accessoires elle s'étend vers l'amont suivant un axe correspondant à la plus grande pente.

Longueur = 30 m

Largeur = 20 m

Parcelles : 429p et 430p de la section E2

La zone de protection immédiate sera clôturée comme précisé au paragraphe 6.1. A l'intérieur de celle-ci sont interdites toutes les activités sauf celles liées à l'exploitation de l'ouvrage et à son entretien.

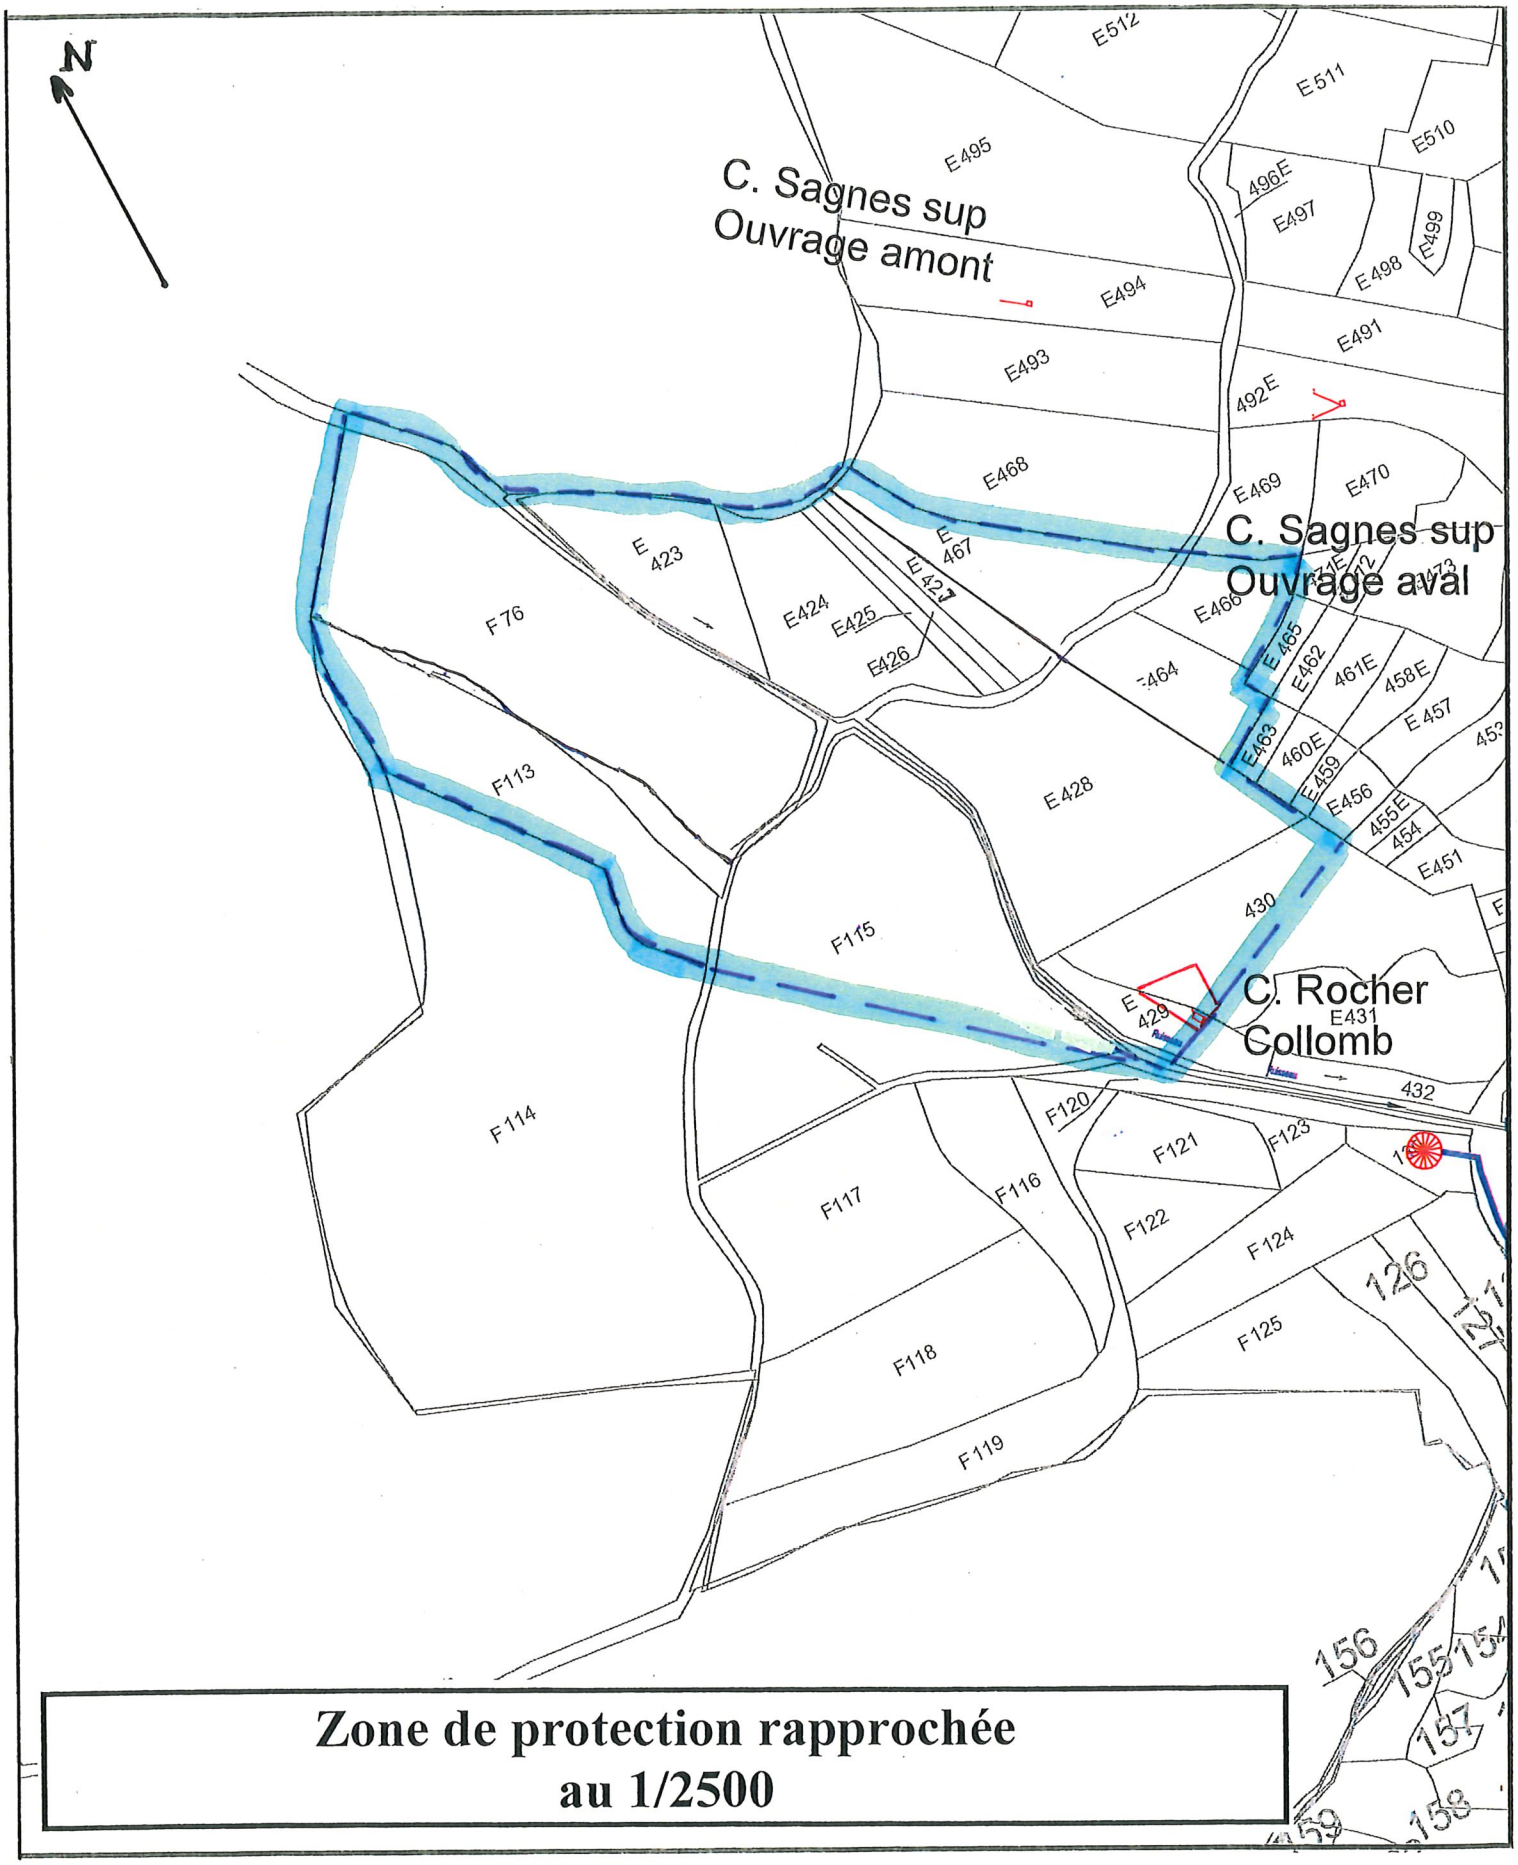
Zone de protection rapprochée
au 1/2500

Nous pouvons estimer la distance correspondant à un transfert d'une durée de 30 jours.

- La distance estimée ci-dessus
- L'allongement de l'aire d'alimentation suivant la plus grande pente. Pour une superficie de 11,5 ha et une largeur d'apport de l'ordre de 200 m, cet allongement est de 575 m.

La zone de protection rapprochée s'étend sur les parcelles :

- 423 ; 424 ; 425 ; 426 ; 427 ; 428 ; 429p ; 430p ; 464 ; 466 et 467 de la section E

- 76 ; 113 et 115p de la section F

A l'intérieur de la zone de protection rapprochée sont interdits :

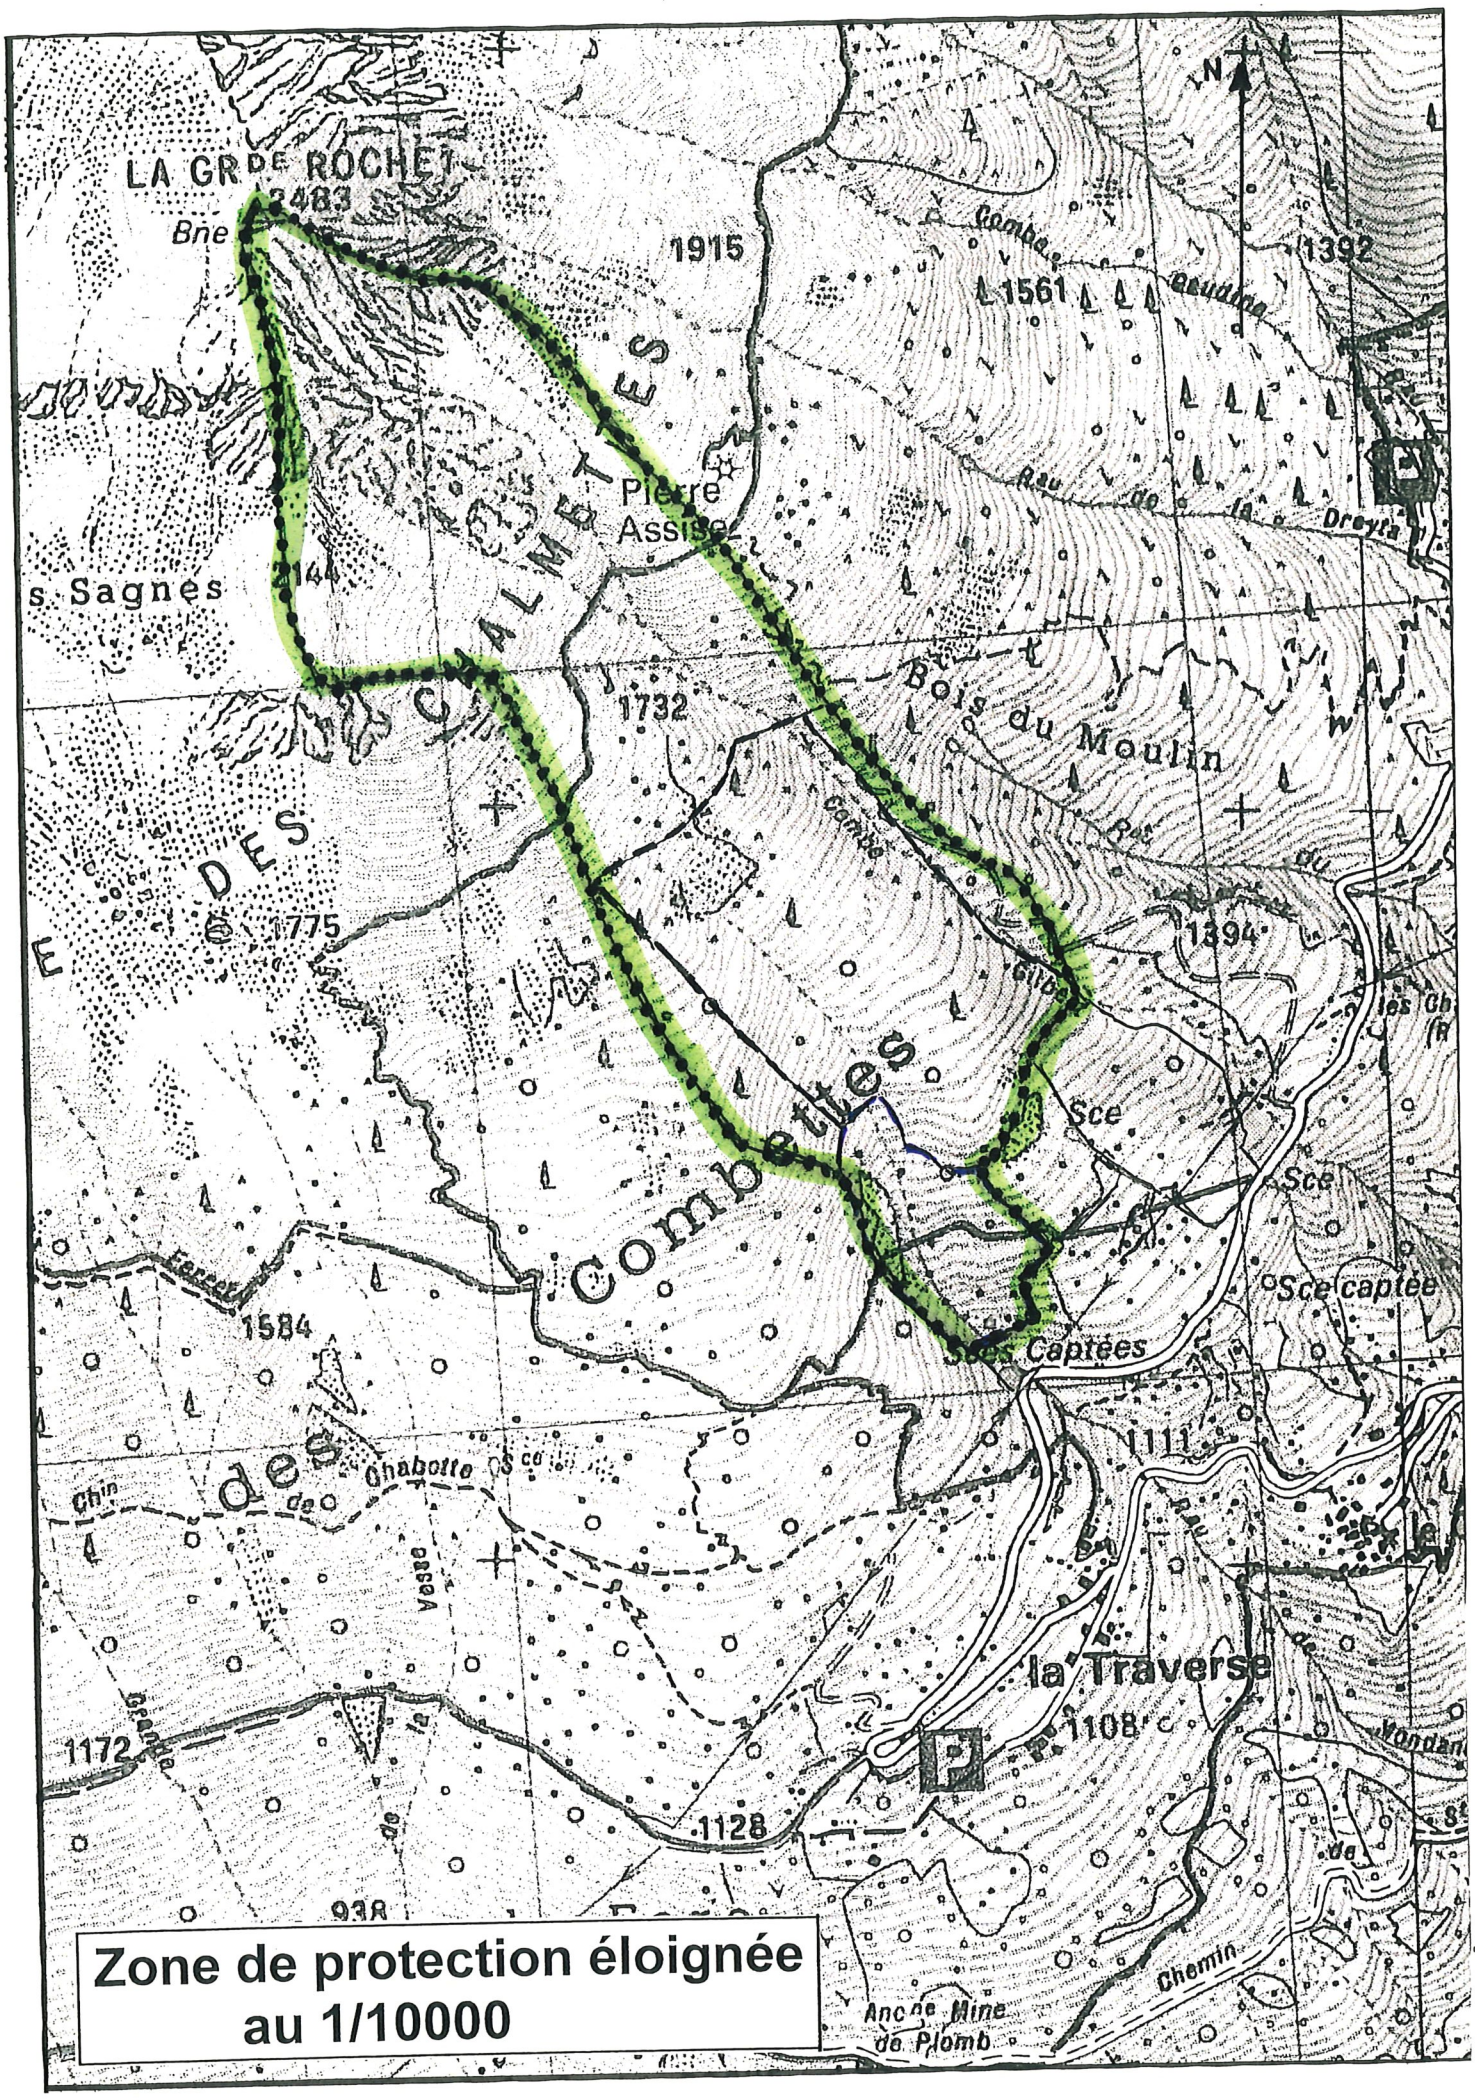
Zone de protection éloignée au 1/10000

Cette zone prolonge la précédente vers l'amont de part et d'autre du talweg.

- les travaux de terrassement
- le stockage de produit polluant
- les dépôts de déchets ou matières fermentescibles

ne seront autorisés qu'après étude montrant l'absence de risque vis-à-vis des eaux
